# KARTA REJESTRACYJNA OSUWISKA

2 0 - 1 2 - 0 8 2 - 0 8 9 9 9 1

1. Miejscowość: Fornetka	2. Gmina: Szypliszki gm. wiejska	3. Powiat: suwalski	4. Województwo: podlaskie
5. Mapa topograficzna: N-34-71-A-c-1	6. Arkusz SMGP 1:50 000: N-34-71-A Puńsk (73)	7. Współrzędne geograficzne: 23 ° 00'58.148" E      54 ° 14'51.307" N	
8. Kraina geograficzna: Pojezierze Wschodniosuwalskie		9. Jednostka tektoniczna: Wyniesienie (garb, antekliza) mazursko-suwalskie	10. Zlewnia: Jezioro Szelmant Mały
11. Inne dane lokalizacyjne: działka nr 122; za budynkiem lotniskowym

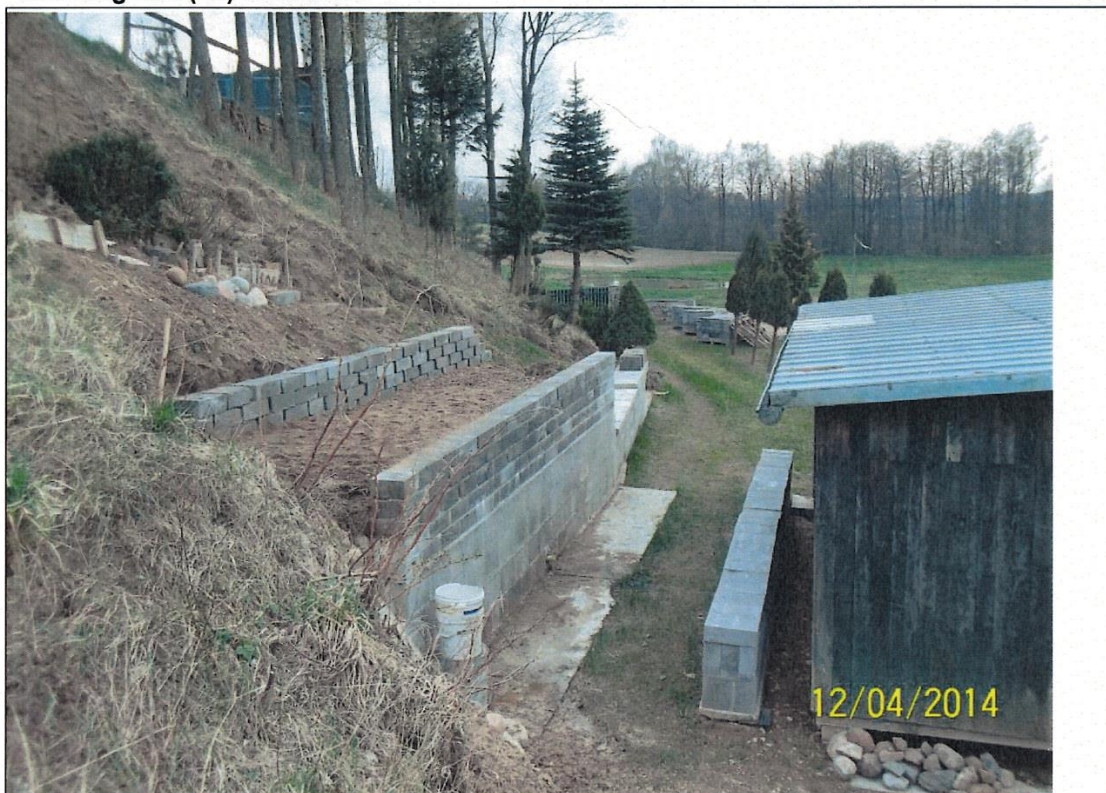
Foto 6. Efekt prac zabezpieczających zakończonych w kwietniu 2014 r. (zdjęcie udostępnione przez właściciela działki)

Aktualnie osuwisko jest częściowo ustabilizowane w części zachodniej (nieaktywnej) poprzez wybudowanie murku oporowego (o wysokości około 1,2 m i długości 7-8 m), wybranie części koluwium i zastąpienie ich żwirem z kamieniami oraz wykonanie drenażu fragmentu osuwiska (Foto 5, 6). Pomimo tego zabezpieczenia wody gruntowe wciąż wypływają ze zbocza (wysięki) i powodują okresowe nawodnienie fragmentu koluwium (w części wschodniej) oraz okresowo niewielkie zsuwy, które jednak nie zagrażają bezpośrednio infrastrukturze mieszkaniowej.

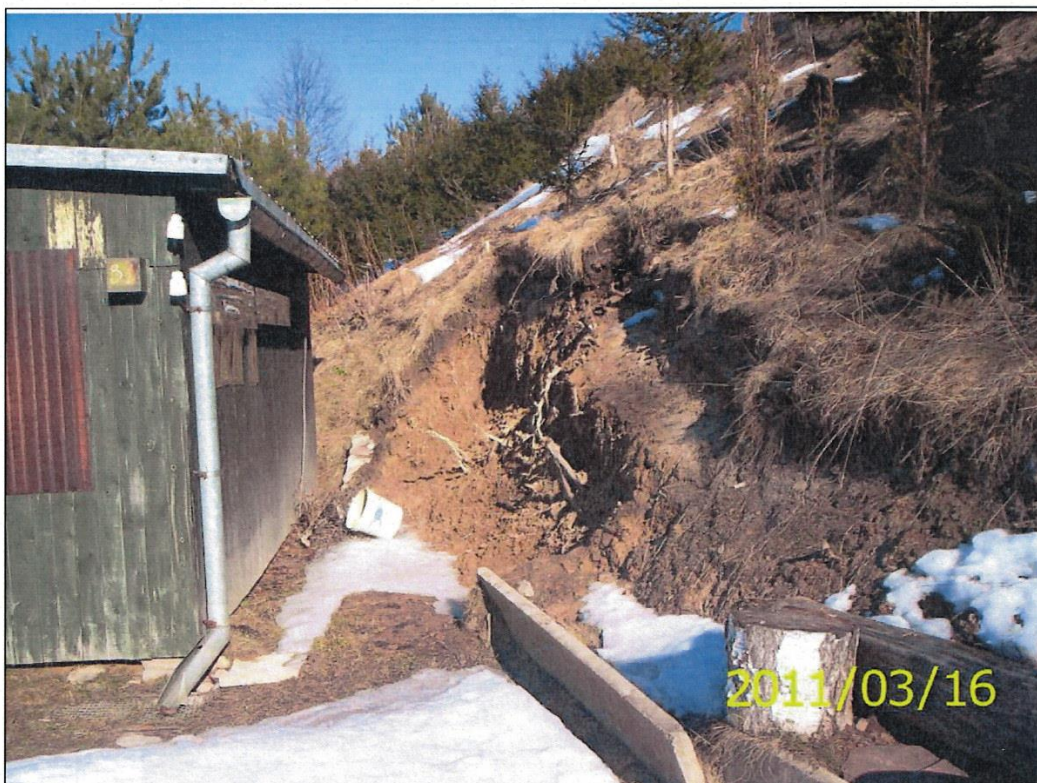
Foto 1. Niewielkie zsuwy w dolnej części osuwiska w marcu 2011 r. (zdjęcie udostępnione przez właściciela działki)

W latach 2010-2012 zachodziły drobne zsuwy (Foto 1, 2), a materiał koluwalny był wywożony taczka przez właściciela działki.

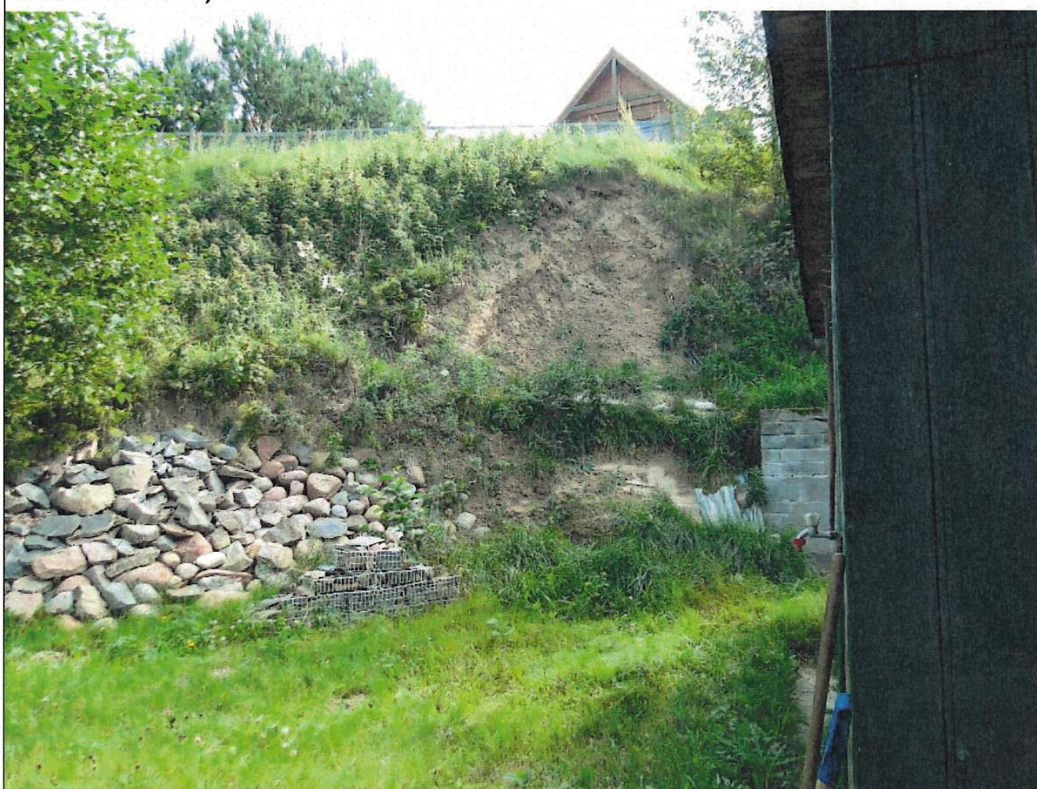
1. Sytuacja geomorfologiczna: zbocze naturalnego zbiornika wodnego - jezioro	2. Układ geologiczny: asekwentne		
3. Rodzaj materiału: osuwisko gruntowe (ziemne)	4. Rodzaj ruchu: ZSUW	5. Stopień aktywności: aktywne okresowo, nieaktywne	
6. Krótki opis słowny: Małe osuwisko powstałe w górnej części zbocza Jeziora Szelmant Mały. Obecnie widoczna i wyraźna wschodnia część osuwiska jest w całości okresowo aktywna (Foto 7). Natomiast część zachodnia jest nieaktywna i zabezpieczona (Foto 7) - a kolumium w większości wybrane. Granica części nieaktywnej jest przypuszczalna. Część okresowo aktywna składa się z dosyć wyraźnej skarpy głównej i kolumium w postaci drobnych nierówności i muld zakończonych niskim czołem (Foto 8-10).

Foto 10. Widok wschodniej (okresowo aktywnej) części osuwiska - wrzesień 2018 r.

1. Złagodzenie profilu zbocza w miejscu osunięcia.
2. Obsianie trawą i krzewami okresowo aktywnej części osuwiska, aktualnie zupełnie pozbawionej roślinności i narażonej na łatwą infiltrację wód opadowych.
3. Zaprzestanie wszelkich działań wynikiem których jest podcinanie dolnej części zbocza.

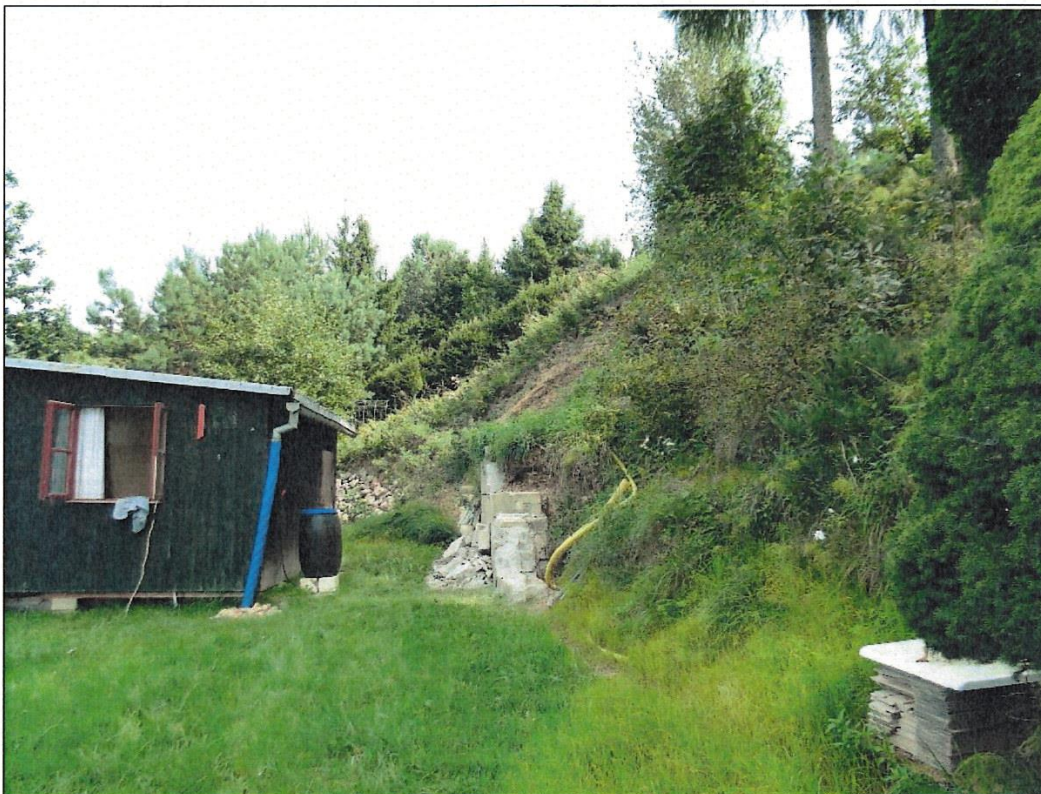
Foto 7. Widok na okresowo aktywną (wschodnią) i nieaktywną (zachodnią i zabezpieczoną) część osuwiska - wrzesień 2018 r.

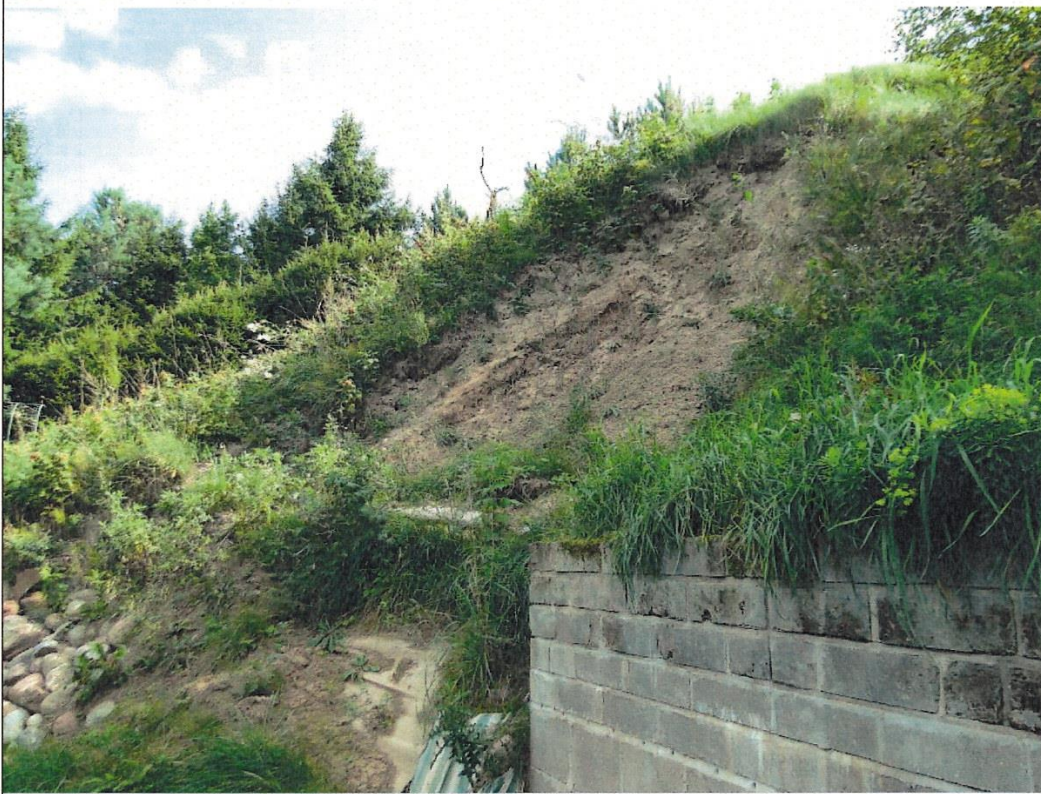
Foto 9. Widok skarpy głównej osuwiska - wrzesień 2018 r.

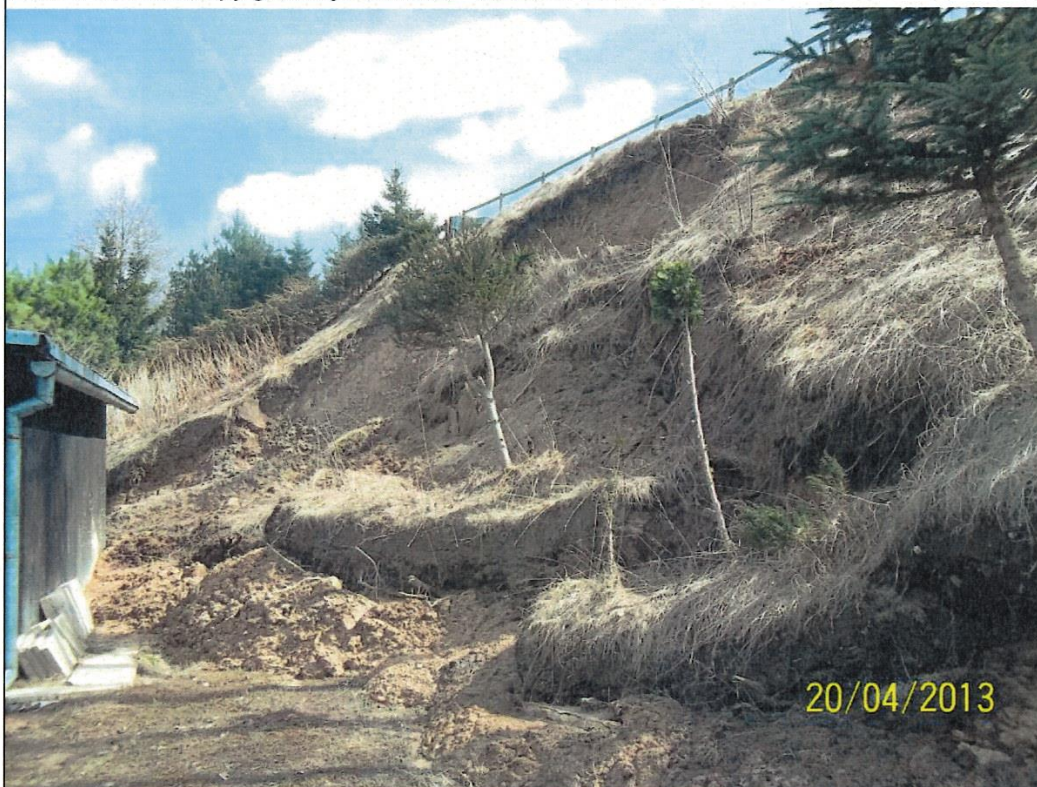
Foto 3. Osuwisko w swoim największym zasięgu uaktywnione w kwietniu 2013 r. (zdjęcie udostępnione przez właściciela działki)

Wczesną wiosną 2013 r. nastąpiło największe osunięcie (Foto 3, 4) - skarpa osuwiska o wysokości 3-4 m była prawie pionową ścianą, a poniżej tej skarpy powstało małe jeziorko. Osunięcie to przybrało formę zsuwu brył częściowo zamarzniętego materiału i było wywołane gwałtownym topnieniem śniegu połączonym z większymi opadami. W czasie tego zsuwu osuwisko osiągnęło swój maksymalny zasięg.

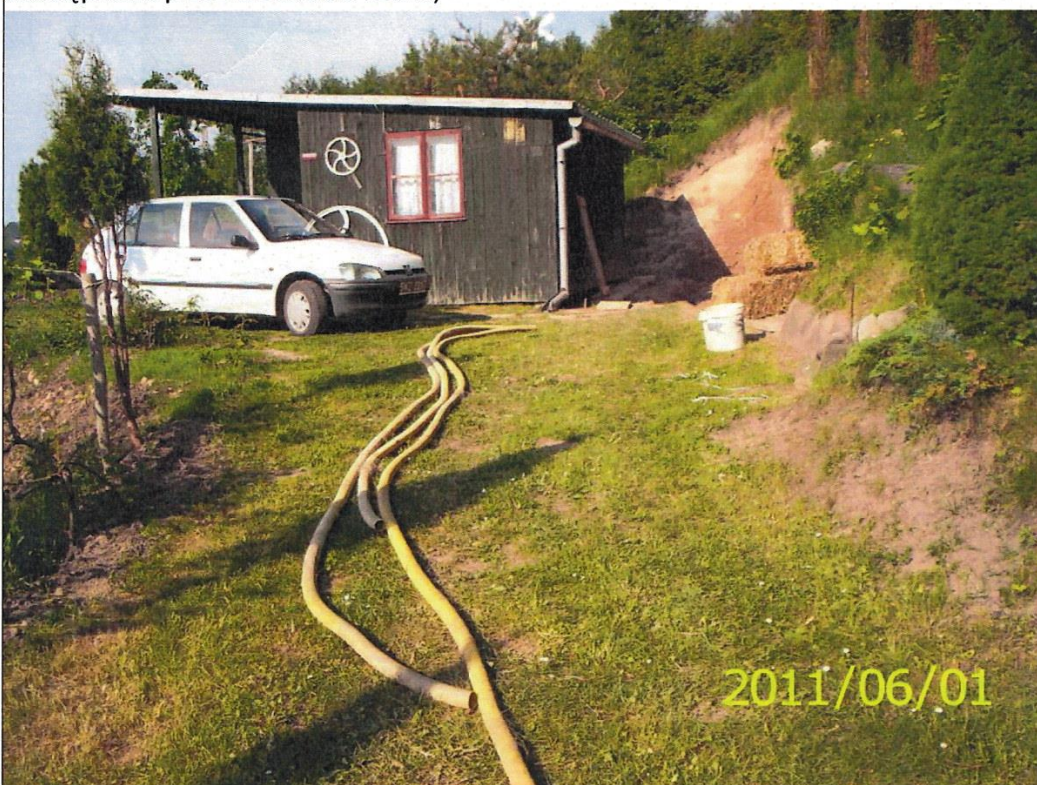
Foto 2. Widok osuwiska w czerwcu 2011 r. (zdjęcie udostępnione przez właściciela działki)

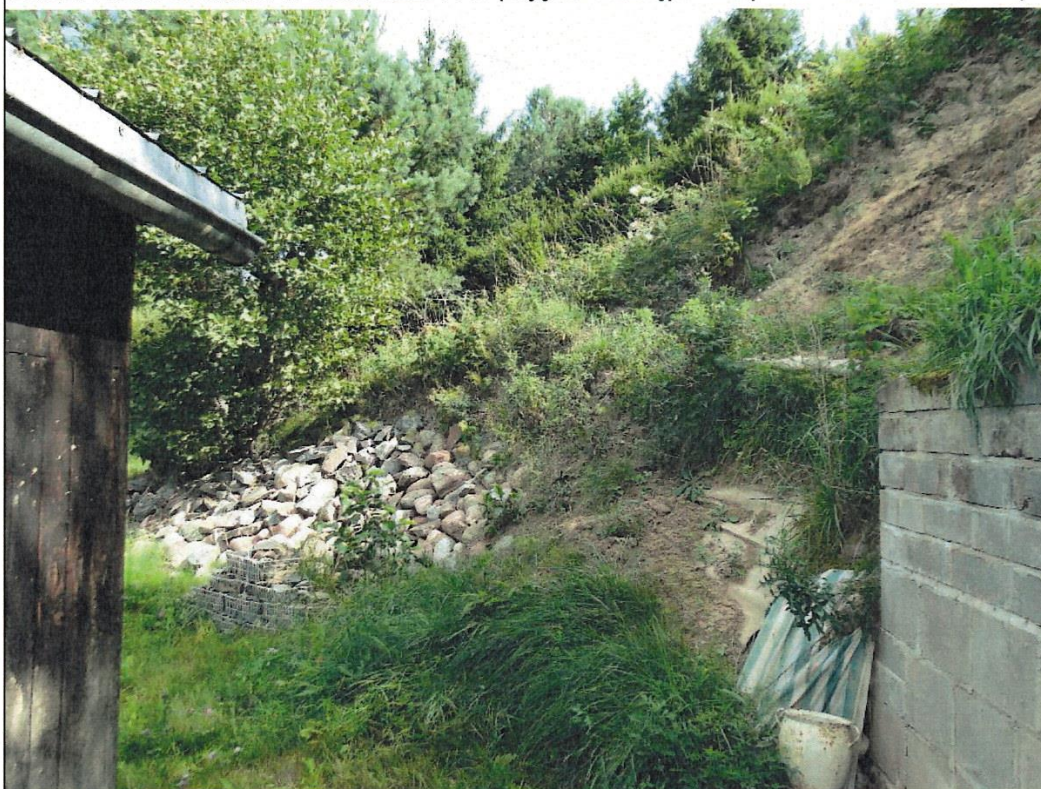
Foto 8. Widok dolnej części osuwiska - wrzesień 2018 r.

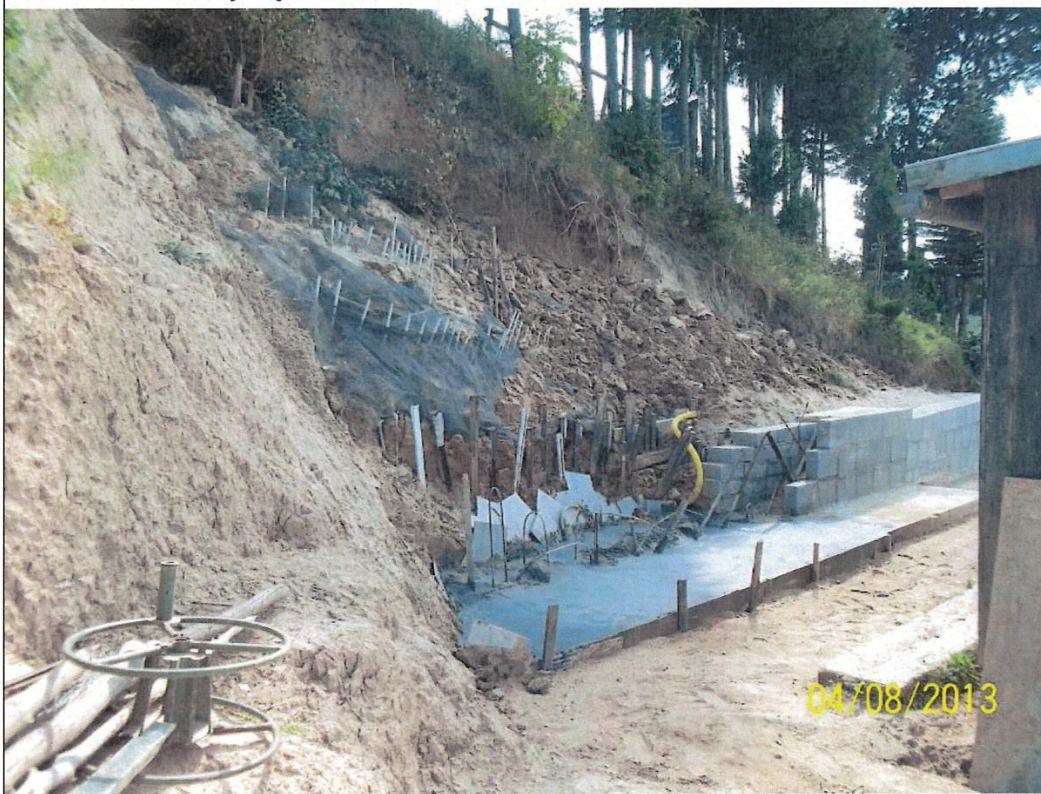
Foto 5. Prace prowadzone przez właściciela przy zabezpieczeniu dolnej części osuwiska w sierpniu 2013 r. (zdjęcie udostępnione przez właściciela działki)

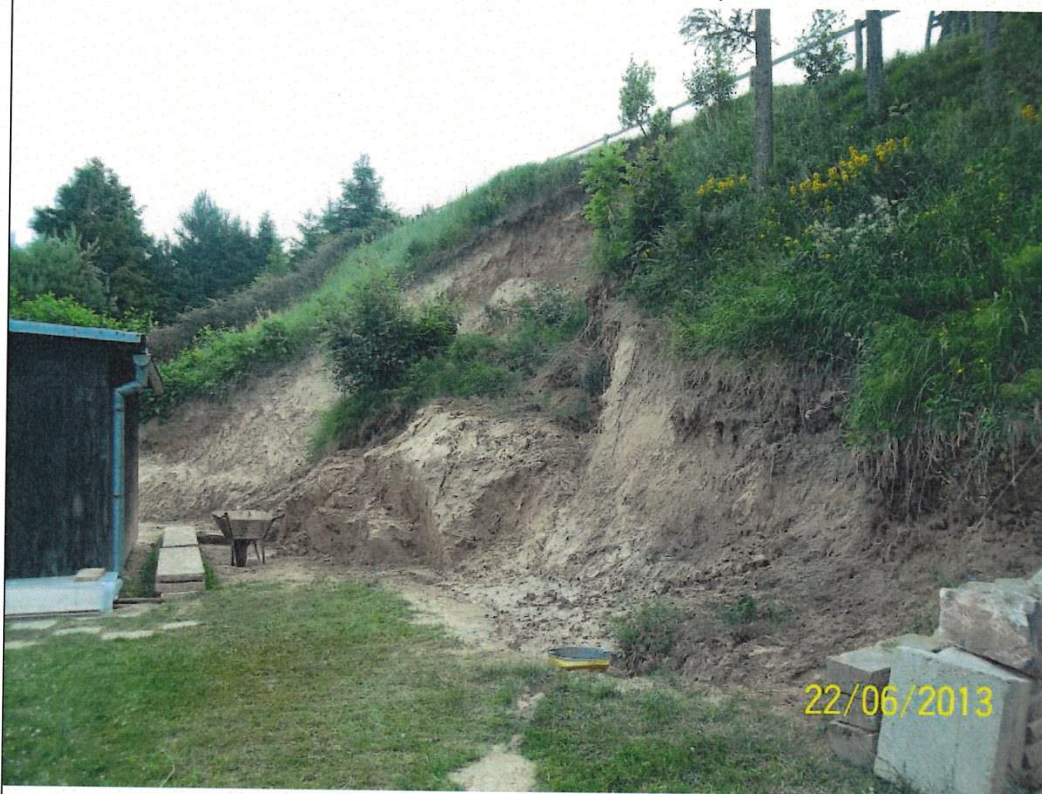
Foto 4. Widok osuwiska z częściowo uprzątniętym kolumwium w czerwcu w 2013 r. (zdjęcie udostępnione przez właściciela działki)
